Restaurierungsarbeiten am Kreuzgang abgeschlossen!

Die Restaurierungsarbeiten im Kreuzgang der Abtei Hamborn wurden im Sommer dieses Jahres abgeschlossen – vorerst, denn zum Erhalt eines Baudenkmals ist die weitere „Denkmal-Pflege“ der historischen Bausubstanz ein fortlaufender Prozess. Ein weiterer Bauabschnitt ist bereits in Planung.

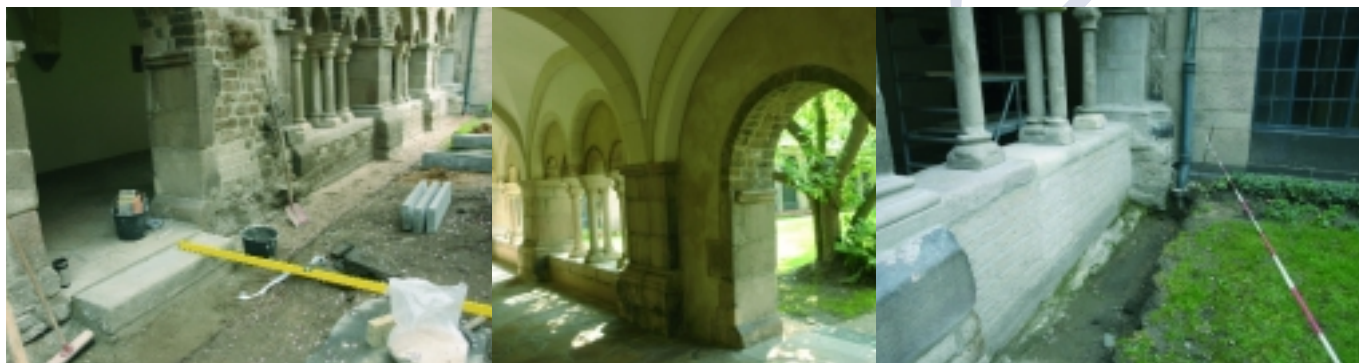
Vor dem gefestigten Sockelmauerwerk des Nordflügels wurde abschließend im Kreuzganginnenhof ein Graben mit Drainage und Kiesschüttung angelegt, um Wasser vom Mauerwerk fernzuhalten (gleichzeitig Spritzwasserschutz) und für eine Belüftung zu sorgen. Dabei wurde eine historische Stufe (vgl. historisches freigelegt und wieder in Funktion genommen sowie ein vorhandenes altes Grabsteinfragment im Kiesweg mit verlegt. Der restaurierte romanische Kreuzgang ist durch den Graben nun auch gestalterisch neu gefasst und wird somit betont und hervorgehoben.

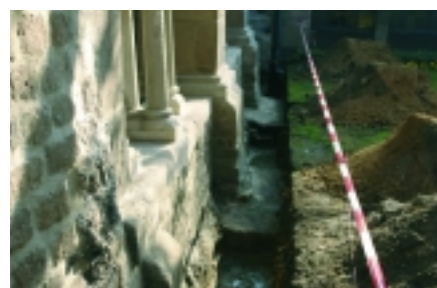
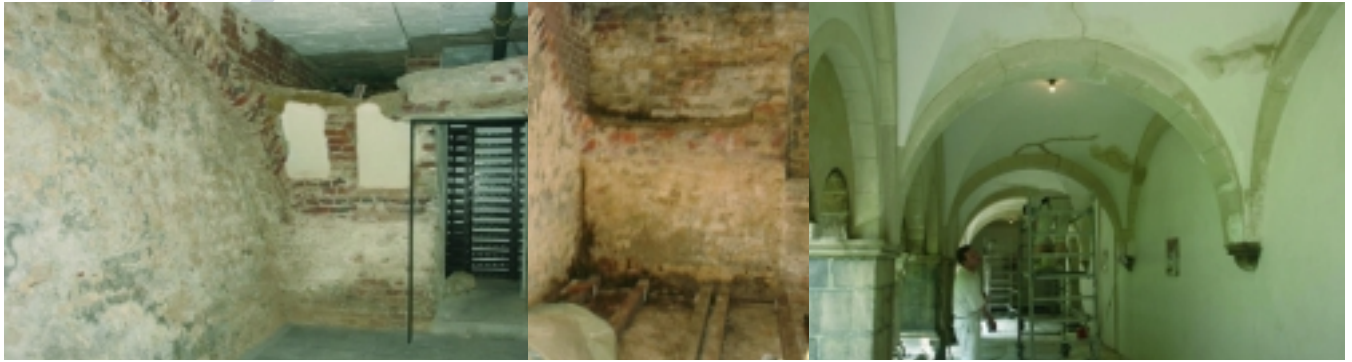
ckelbereich durch ein Kiesbett geschützt werden. Zur Belüftung sowie als Feuchtigkeits- und Spritzwasserschutz und somit zur Sicherung der durchgeführten Maßnahmen war ein Drainagegraben vorgesehen mit Anschluss an die vorhandenen Fallrohre. Bei den Ausschachtungsarbeiten stellte sich jedoch heraus, dass das Fundament nicht wie gedacht auf der ganzen Länge mit Betonunterfangungen verstärkt war, sondern lediglich an den Pfeilervorlagen. Dazwischen war nur einfaches Bruchsteinmauerwerk vorhanden - etwa 50 cm tief. Das Fugenmaterial war hier sehr lehmig und größtenteils schon komplett ausgespült und offen. Ein sinnvoll ausgeführter Drainagegraben wie geplant (vor der Betonunterfangung mit Sperrschicht) war somit nicht mehr durchführbar, denn der Graben musste tiefer als vorgesehen ausgeschachtet (etwa 10 t Bodenaushub) werden - bis zur UK Fundament. Der Anschluss an die vorhandenen Fallrohre war nun nicht mehr möglich, da sie zu hoch lagen – denn sie führen nicht senkrecht in den Boden sondern werden seitlich abgeführt. Hinzu kam, dass in dieser Tiefe des Grabens kein versickerungsfähiger Boden vorhanden war. Regenwasser sammelte sich sehr schnell auf der Lehmsohle des Grabens, - wie in einer „Wanne“

ohne Abflussmöglichkeit. Bei Ausschachtungsarbeiten eines Grabes vor der Kirche konnte aber von den ausführenden Handwerkern beobachtet werden, dass in etwa 2 m Tiefe ein versickerungsfähiger Boden vorhanden war. Um auch diese Schicht zu erreichen und somit eine Abflussmöglichkeit des anstehenden Wassers zu ermöglichen, wurde daher zwischen den Pfeilern jeweils mittig eine etwa 1,40 m tiefe Bohrung durchgeführt und in den Grabenabschnitten jeweils ein vliesummanteltes Drainagerohr mit einem senkrechten Abzweig nach unten verlegt. Am vorspringenden Bruchsteinmauerwerk des Fundamentes wurde eine abgeschrägte Mörtelkante zur Wasserableitung ausgebildet – die offenen Fugen mit einem zementhaltigen Mörtel verfügt. Der Graben wurde mit Betonsteinen gefasst, einem versickerungsfähigen Material mit einer etwa 5 cm dicken hellen Zierkieschicht verfüllt. Es kann erwartet werden, dass die Feuchtigkeitsbelastungen an der Arkadenwand (Innenseite Brüstung) und möglicherweise auch die Feuchtigkeitssituation im Weinkeller durch diese Maßnahme optimiert werden konnte. Im westlichen Grabenbereich wurden noch Reste eines alten Pflasters freigelegt, welches wir auch auf einem historischen Foto wieder fanden. Sie wurden aufgenommen und der Abtei zur weiteren Verwendung (Gartengestaltung) überlassen. Die bei den Ausschachtungen freigelegte alte Stufe am Zugang zum Innenhof war für das heutige Bodenniveau zu tief. Sie wurde ausgehoben, hoch gesetzt und konnte somit als Austritt wieder reaktiviert werden. Das vorgefundene Steinfragment wurde entsprechend einem historischen Foto vor dem Austritt verlegt.
